# Tilstandsrapport

Rekkehus

Elvflata 6, 8682 TROFORS

Befaringsdato: 23.10.2024

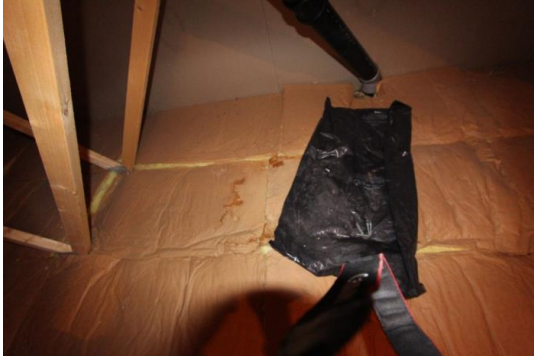
Enkelte gamle fuktmerker i undertaket ved gjennomføring for pipa, fuktmerker på isolasjon under rør for avlufting fra kloakken (kondens).

Fuktmerker på isolasjon.

Det er ikke behov for tiltak. Det bør foretas jevnlig kontroll med hensyn til kondens på avlufting på kloakken.

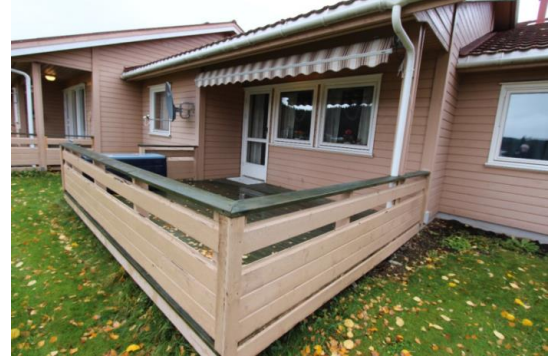
Terrasse.

- Det må foretas tiltak for å lukke avviket.

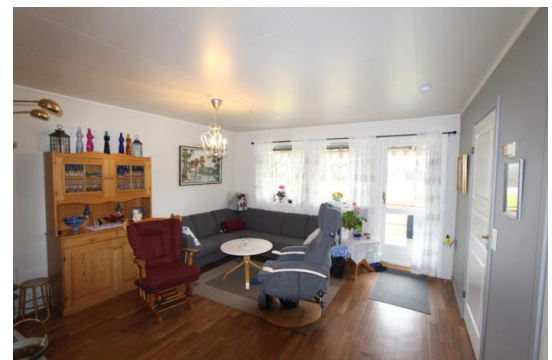
Vinylbelegg på gulv i alle rommene i leiligheten, ubehandlet betonggulv i uteboden. På veggene i leiligheten lagt baderomsplater på bad/wc/vaskerom, malte plater i boden, ellers papirtapet, vinyltapet og malt tapet på vegger i de øvrige rommene i leiligheten. Ubehandlet sponplater og uisolert bindingsverk i uteboden. Malte himlingsplater i himlingene i rommene i leiligheten, uisolert bjelkelag i himlingen i uteboden.

Vegg på stue og i gang oppmalt i 2021. Litt oppsprekking i plateskjøter og i hjørner på boden i leiligheten, litt oppsprekking i hjørner på soverom, noe malingsavflassing i himlingsplater på bad/wc/vaskerom.

Utsnitt av stue.

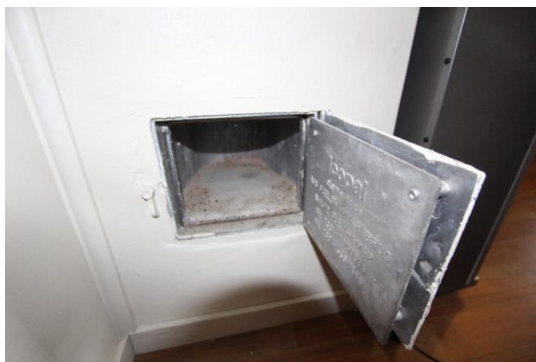
Sotluke

Det bør legges ildfast plate på gulv under sotluken, samt montere brannpanel eller lecastein (lecastein tilpasset og godkjent for dette formålet) innenfor sotluken.

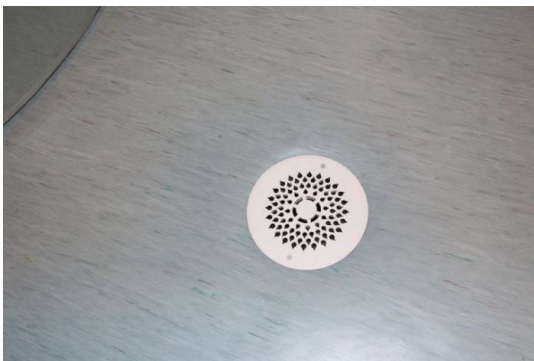
Sluk i dusjområdet.

- Overvåk tilstanden jevnlig. For å få tilstandsgrad 0 eller 1 må tettesjiktet skiftes ut, men tidspunktet for når dette er nødvendig er vanskelig å si noe om.

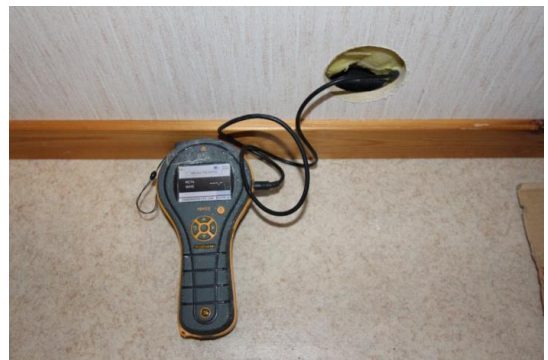
Hulltaking foretatt i skillevegg mellom soverom og bad/wc/vaskerom. Fuktmåling foretatt i bunnsvillen i skilleveggen ved hjelp av Protimeter MMS2 med pigger. Under fuktmålingen ble det ikke utslag for fukt på måleinstrumentet (måleinstrumentet starter angivelse av fukt fra 7,8 vektprosent).

Fuktmåling.

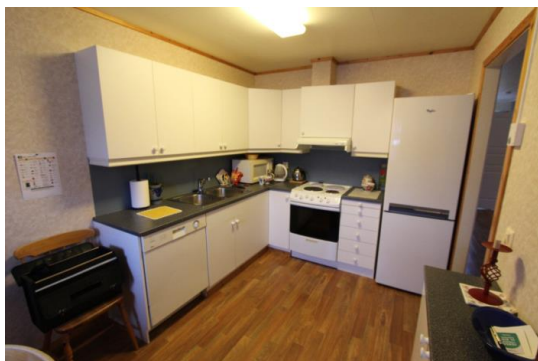
- Det er påvist skader på overflater/kjøkkeninnredning utover normal slitasjegrad.
- Det er påvist fuktskjolder/svelling i bunnplate i benkeskap.

Fuktskader på enkelte fronter og nederst på dørene på kjøkkenbenken, fuktskade på sidevange ved oppvaskmaskin, noe utsvelling i bunnplate i kjøkkenbenken. Liten skade på tapet i hjørner og løse skjøter på tapeten.

Kjøkken.

- Det må foretas lokal utbedring.

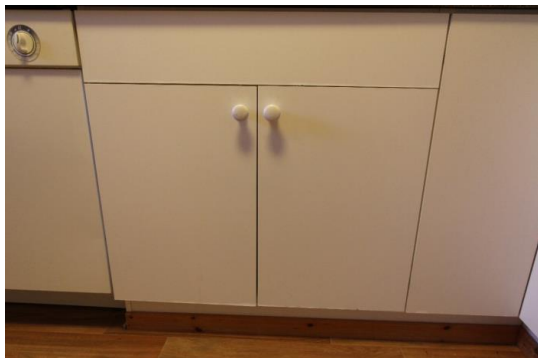
Skade på fronter/dører.

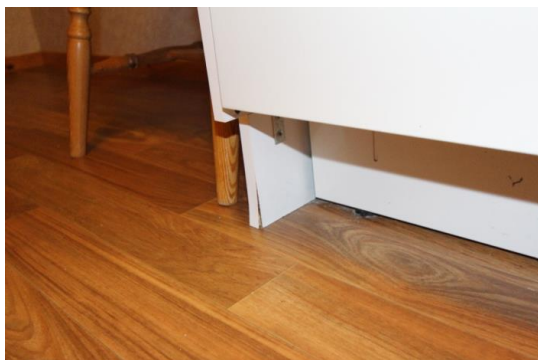
Skade på sidevange.

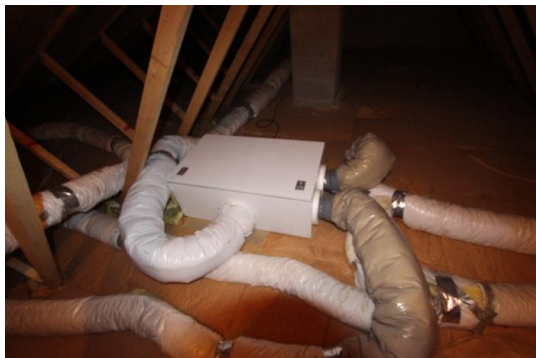
Årstall: 2020

Ventilasjonsaggregat.
